Grävning utanför Thor.

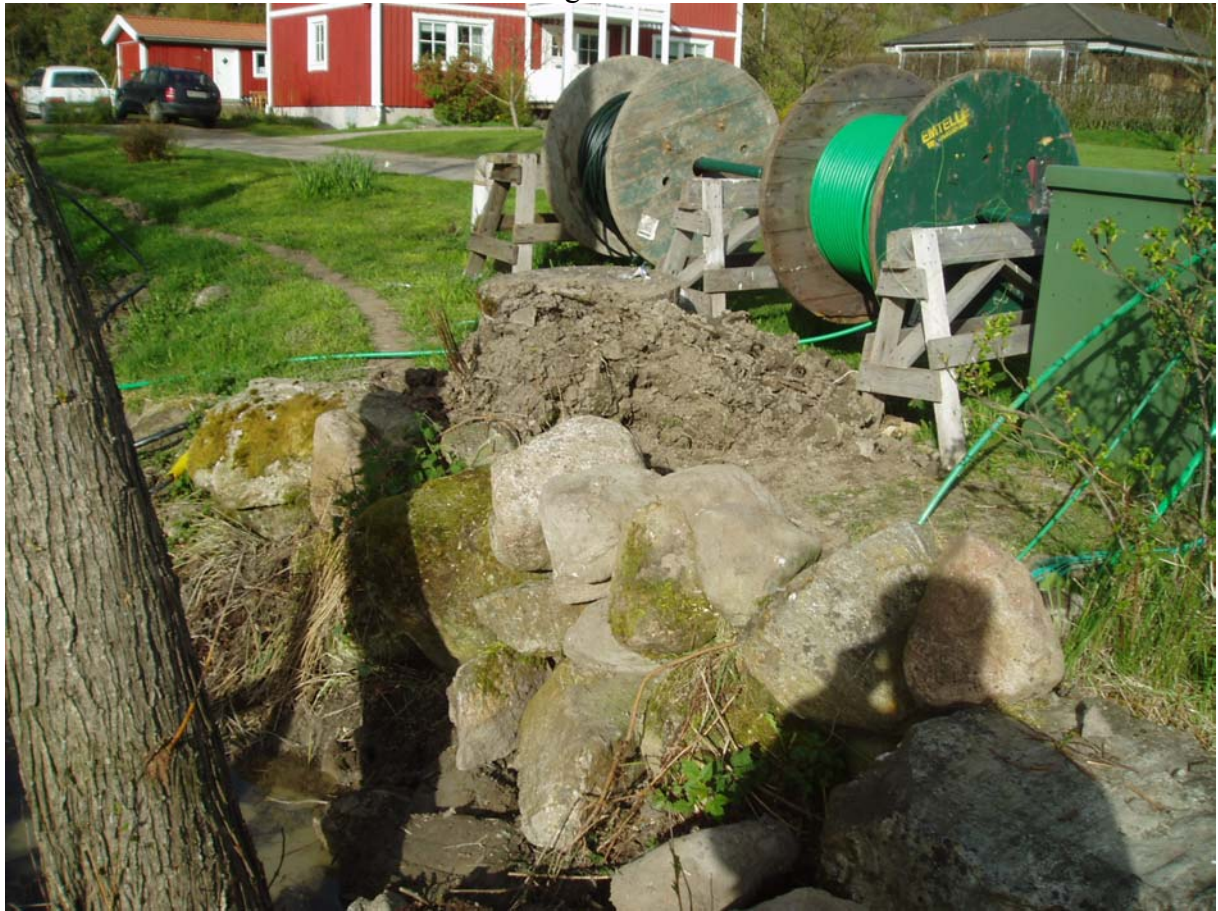
Bild 40. Kopplings skåp nere vid vägen 4:19 schakt syns på bild in mot 4:19.

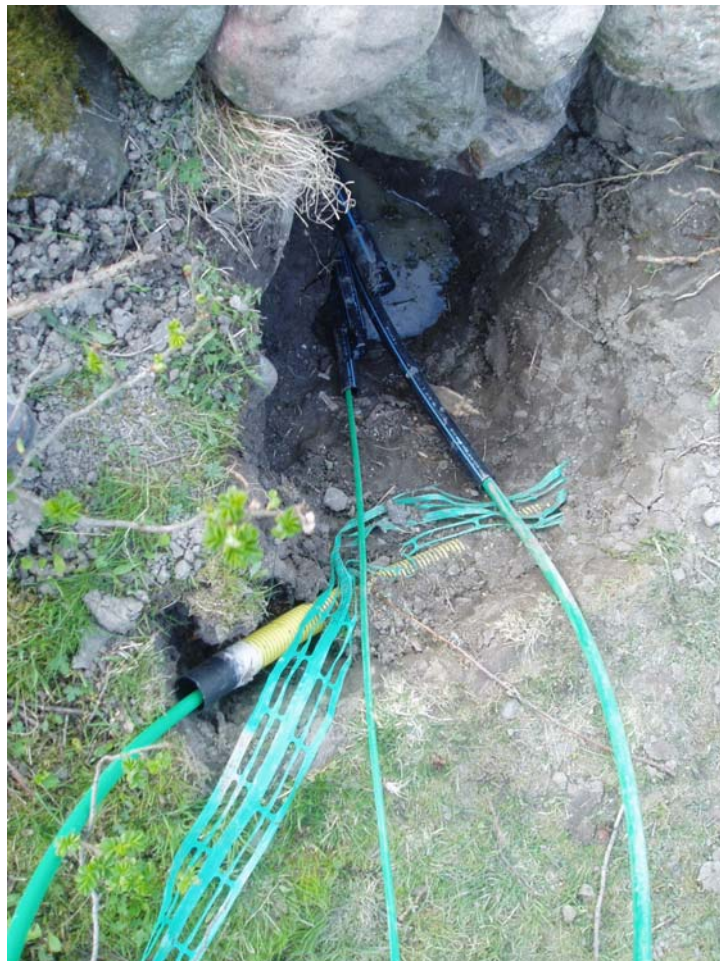
Bild 41. Korsar stenmur vid kopplings skåp nere vid vägen 4:19

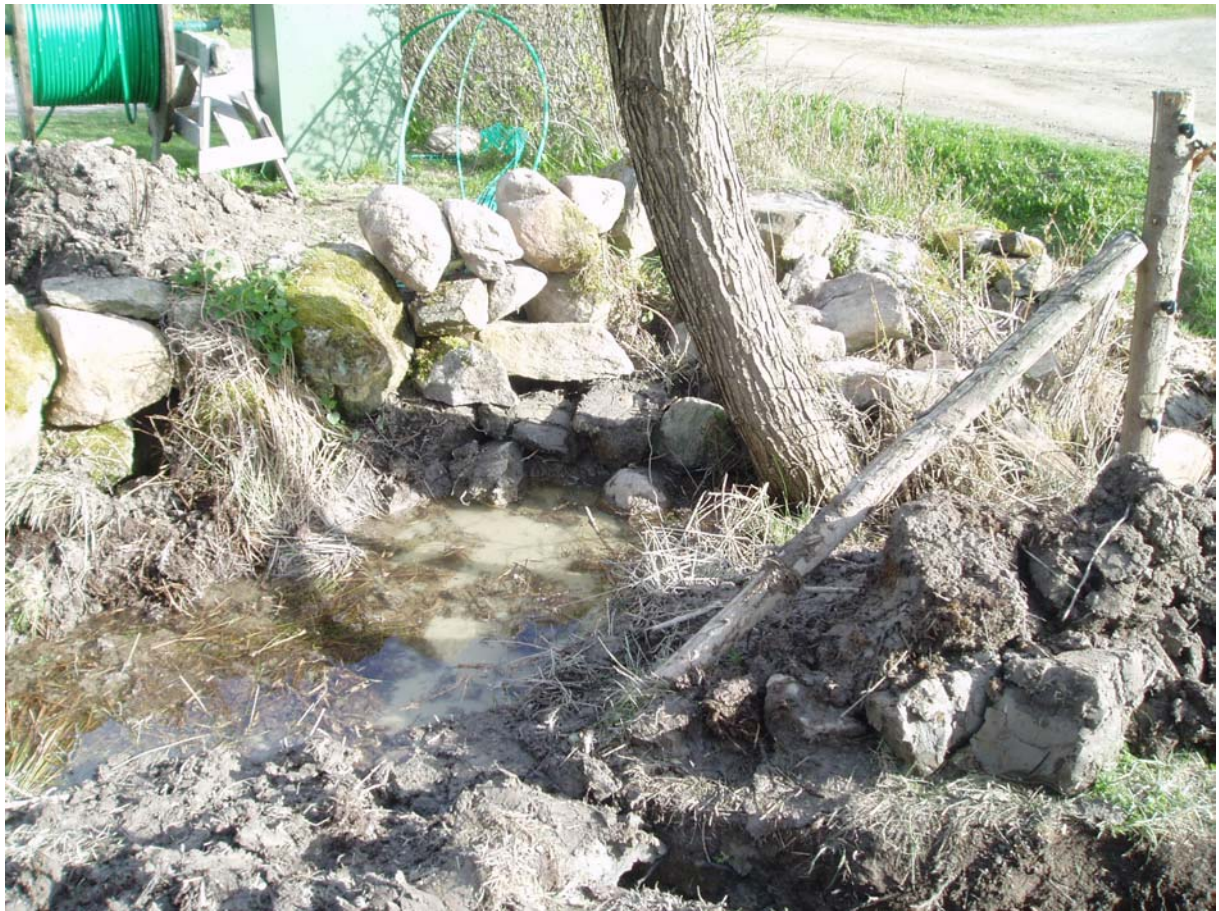
Bild 42. Kopplings skåp nere vid vägen. Tuber lagda under utfallsdike.

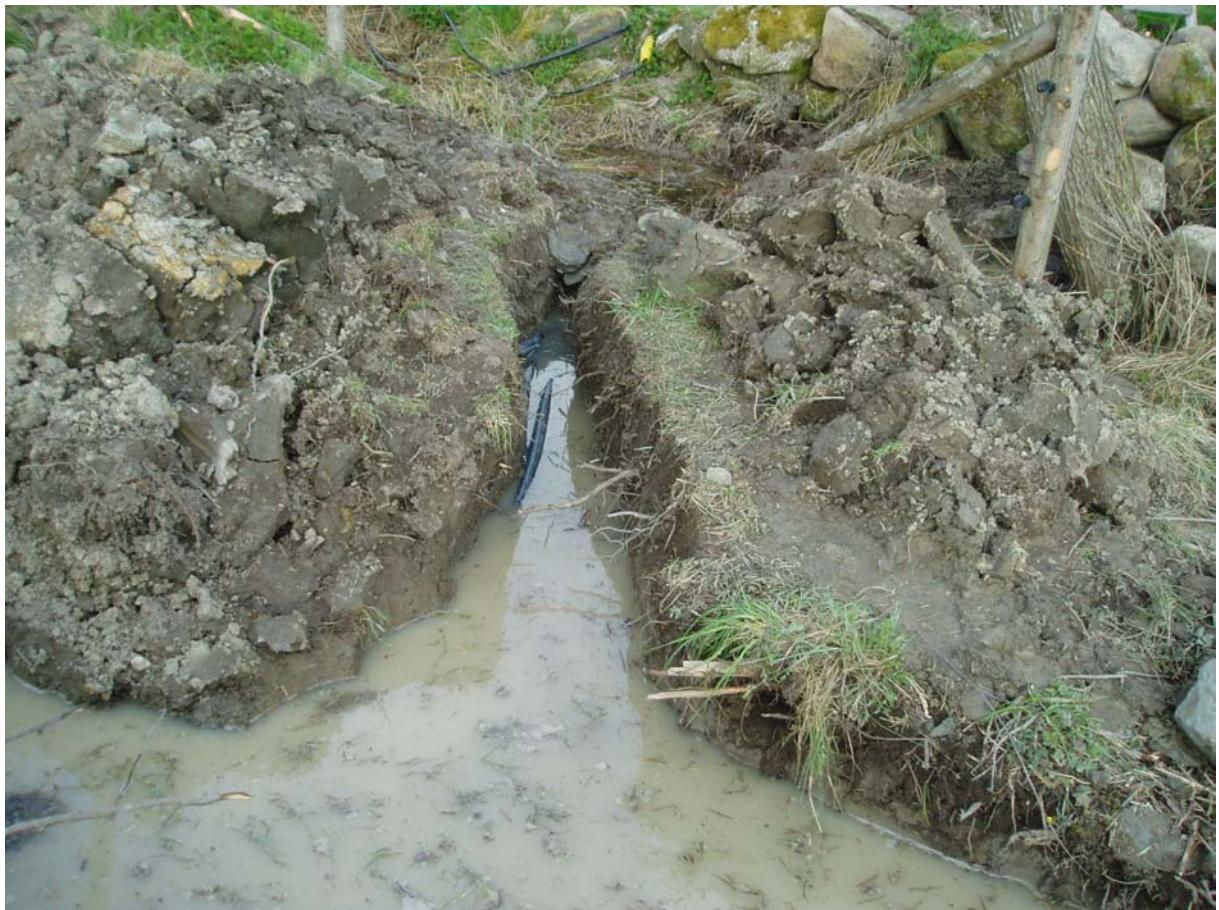
Bild 43. Schakt på Matning in till kopplings skåp nere vid vägen 4:19

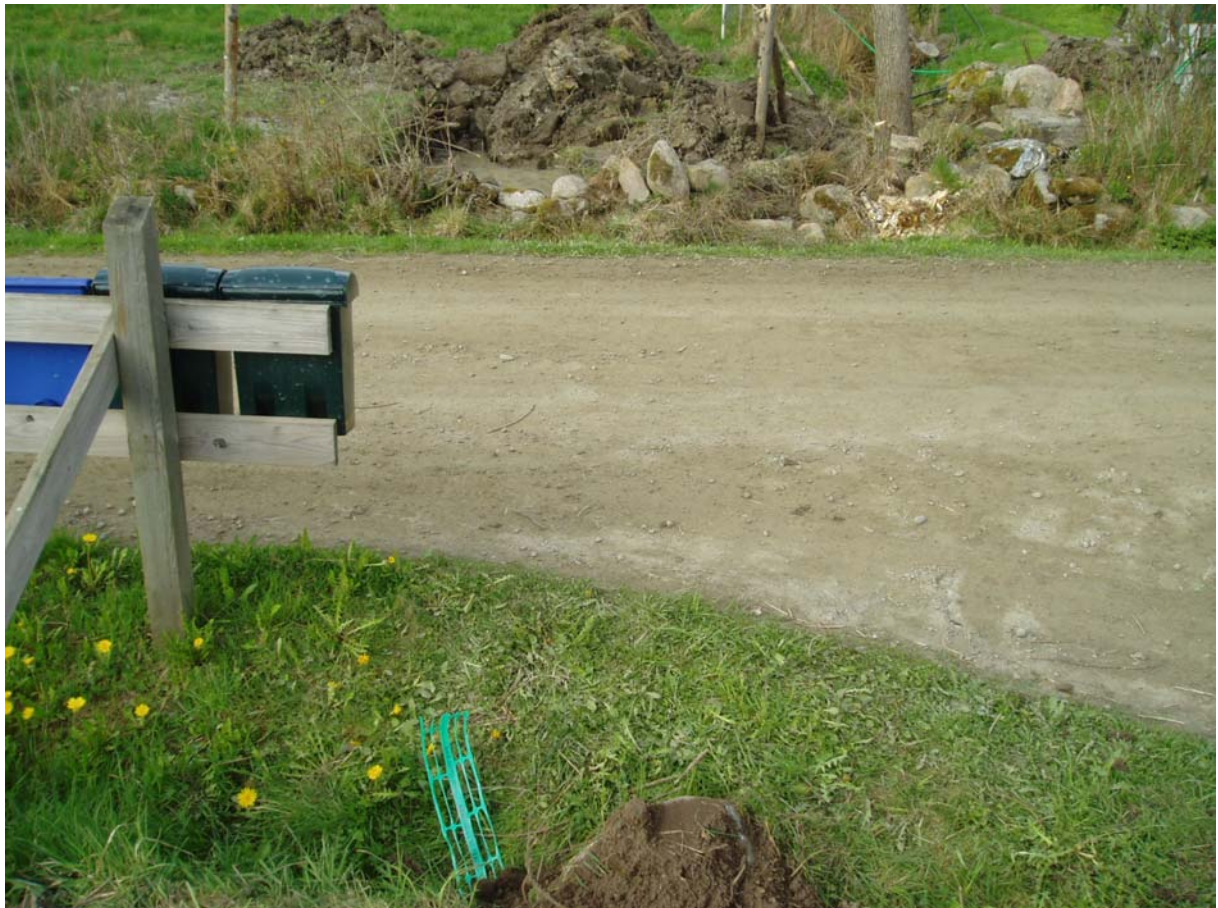
Bild 44. Visar schakt under väg matning från kopplings skåp vid 4:19 till 4:6 o bortåt. Märkband slutar här

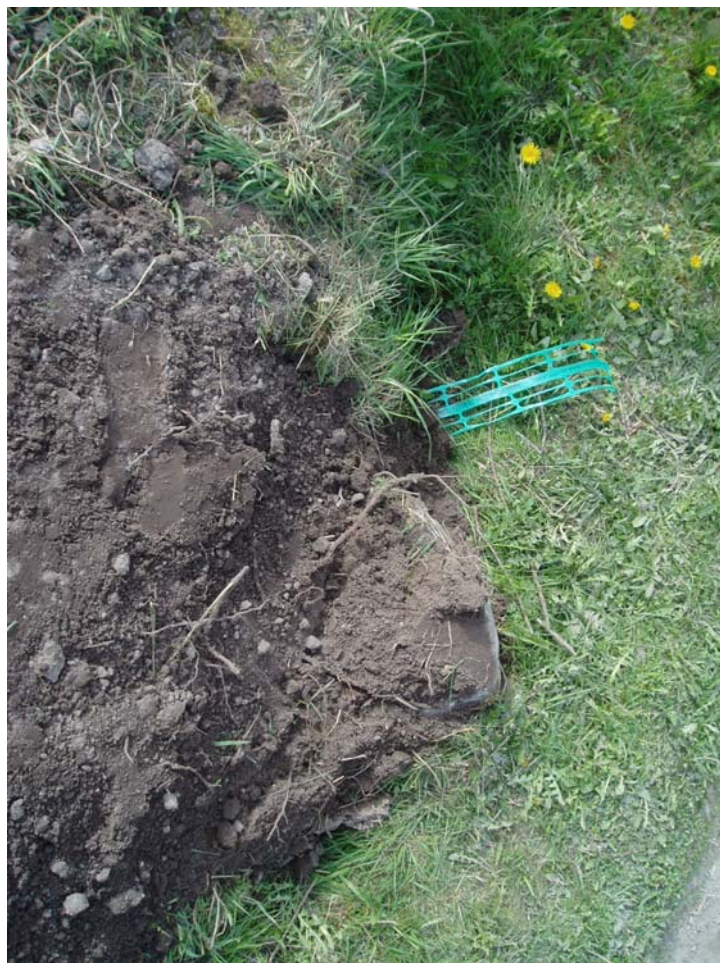
Bild 45. Visar schakt under väg matning från kopplings skåp vid 4:19 till 4:6 o bortåt

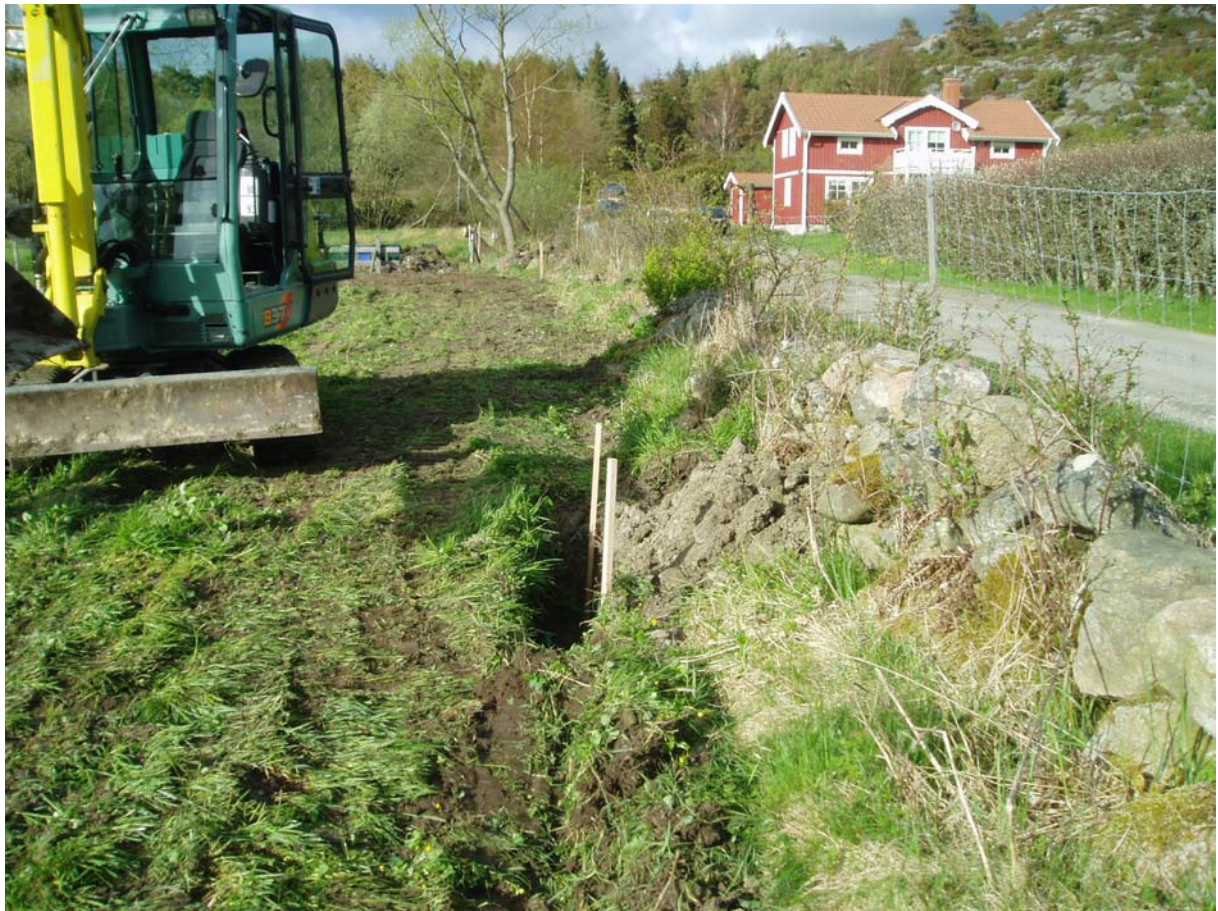
Bild 47. Visar från 4:19 mot 4:6 o bortåt, utsättnings pinnar är vid skarv av 4-tub.

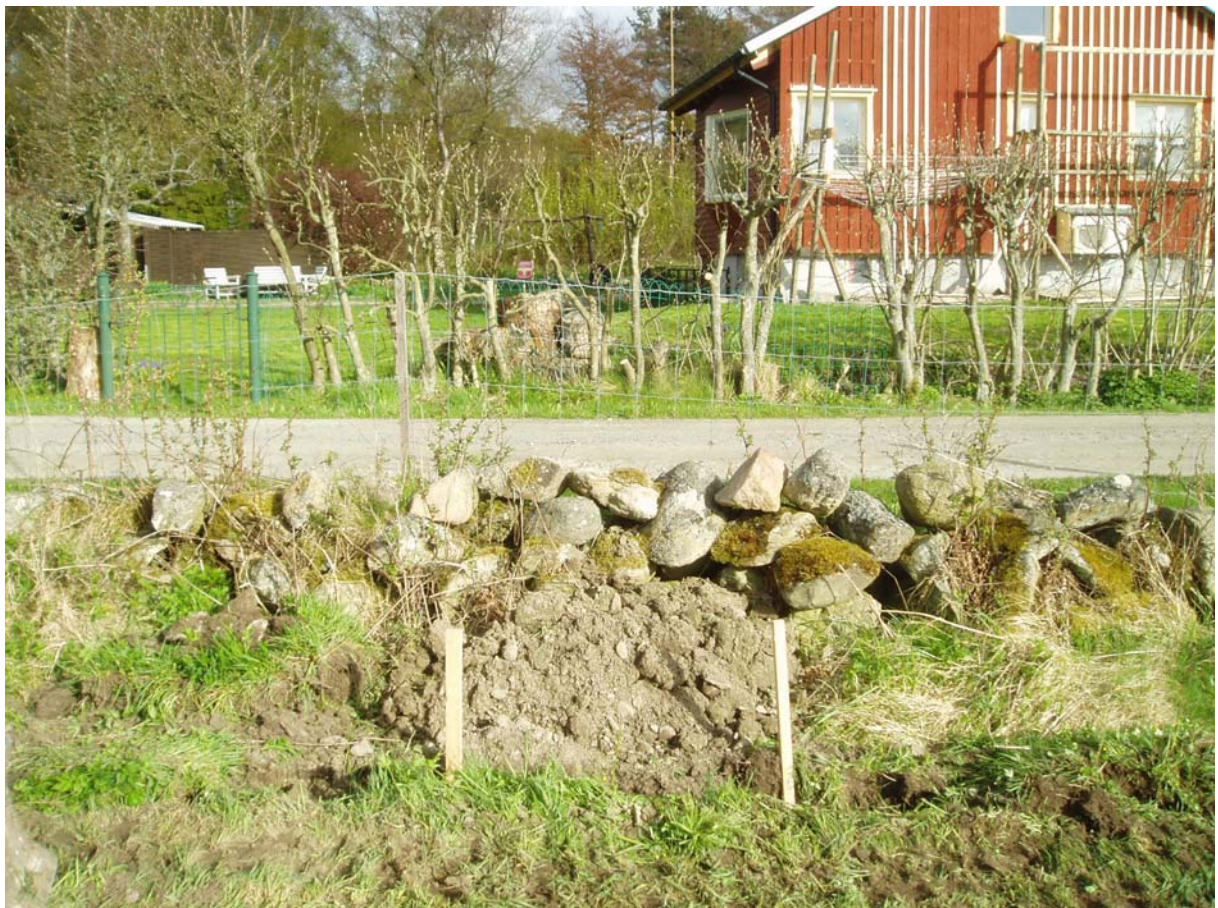
Bild 48. Närbild av markskarv från bild 46 utsättnings pinnar är vid skarv av 4-tub.

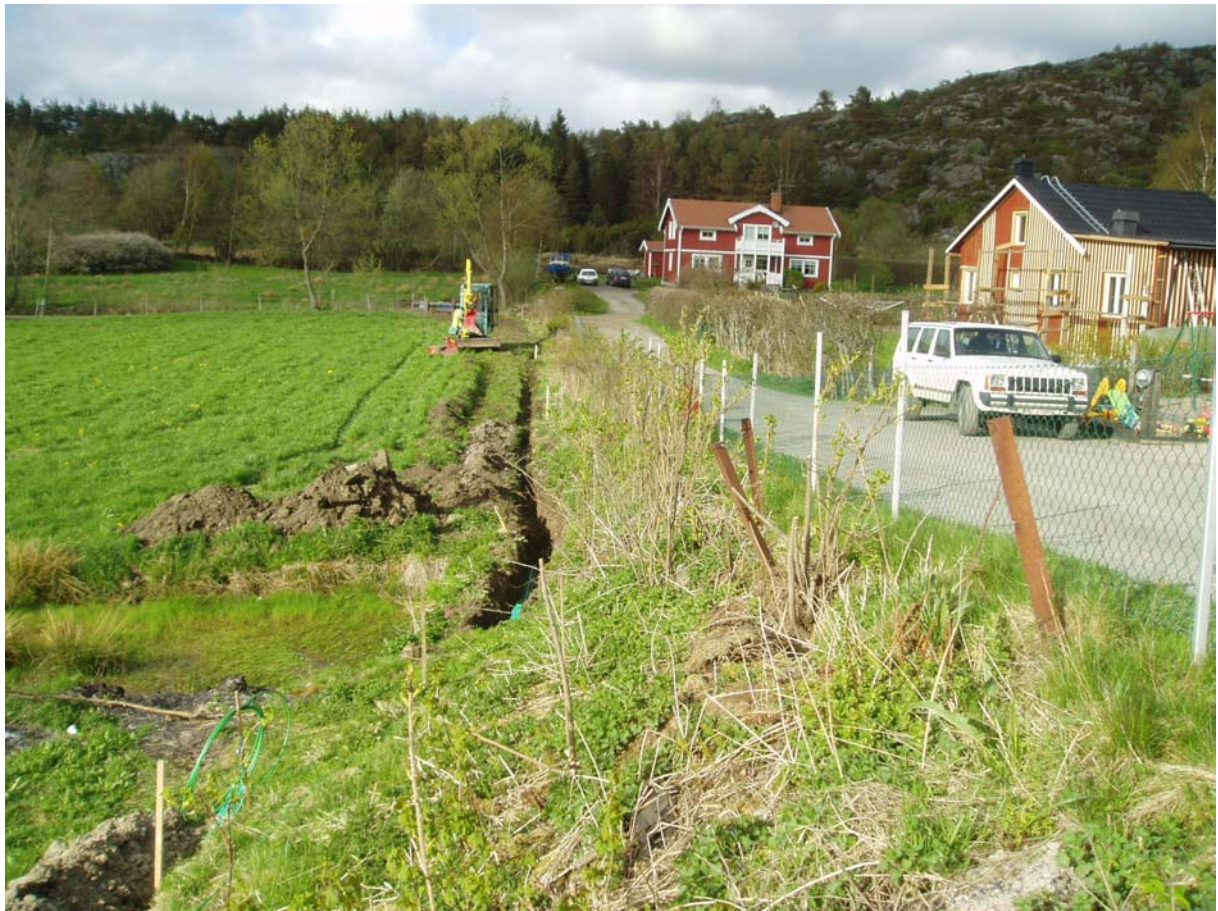
Bild 49. Orienteringsbild av skarv från bild 46 utsättnings pinnar är vid skarvar.

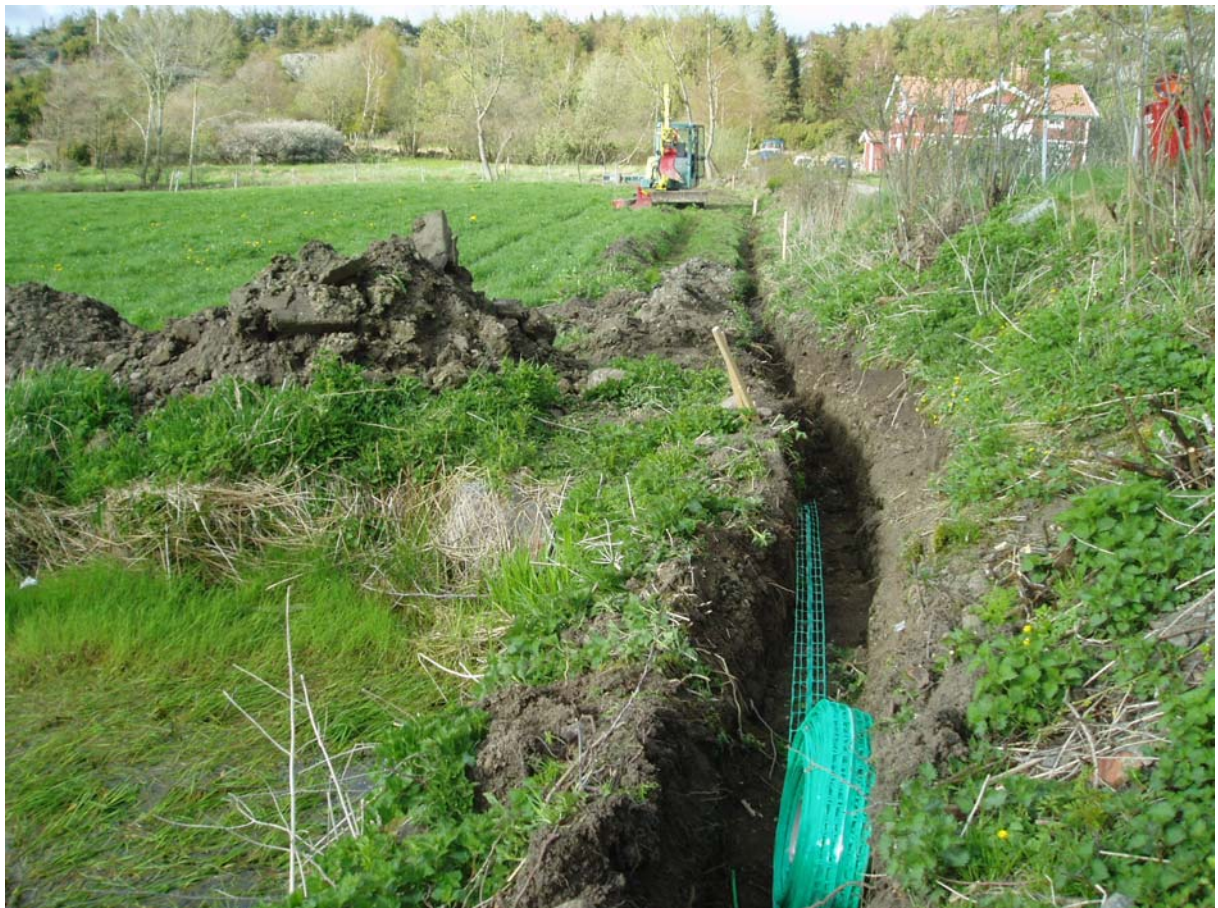
Bild 50. Schakt vidare mot skarv 1 tub till 4 tub utanför 4:6 runt damm.

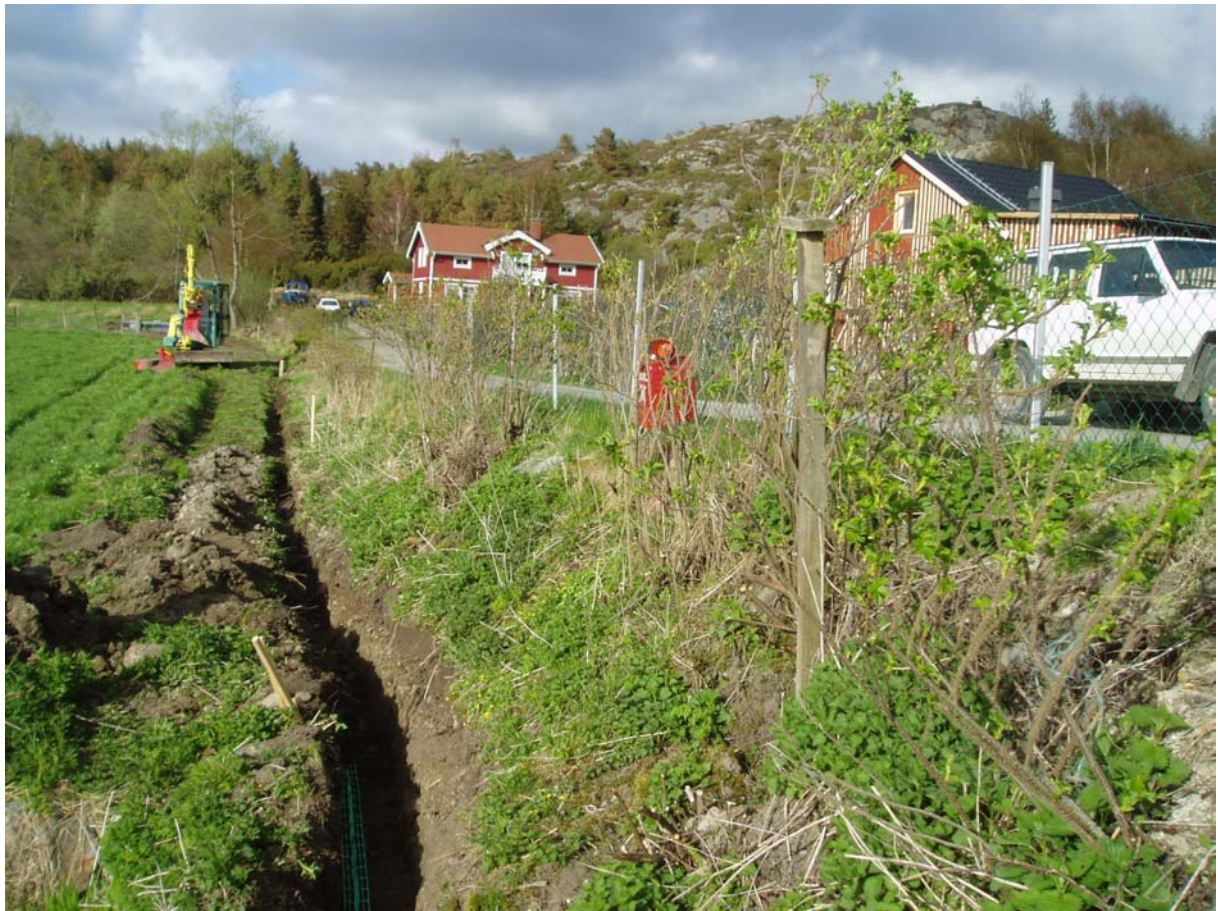
Bild 51. Schakt vidare mot skarv 1 tub till 4 tub utanför 4:6

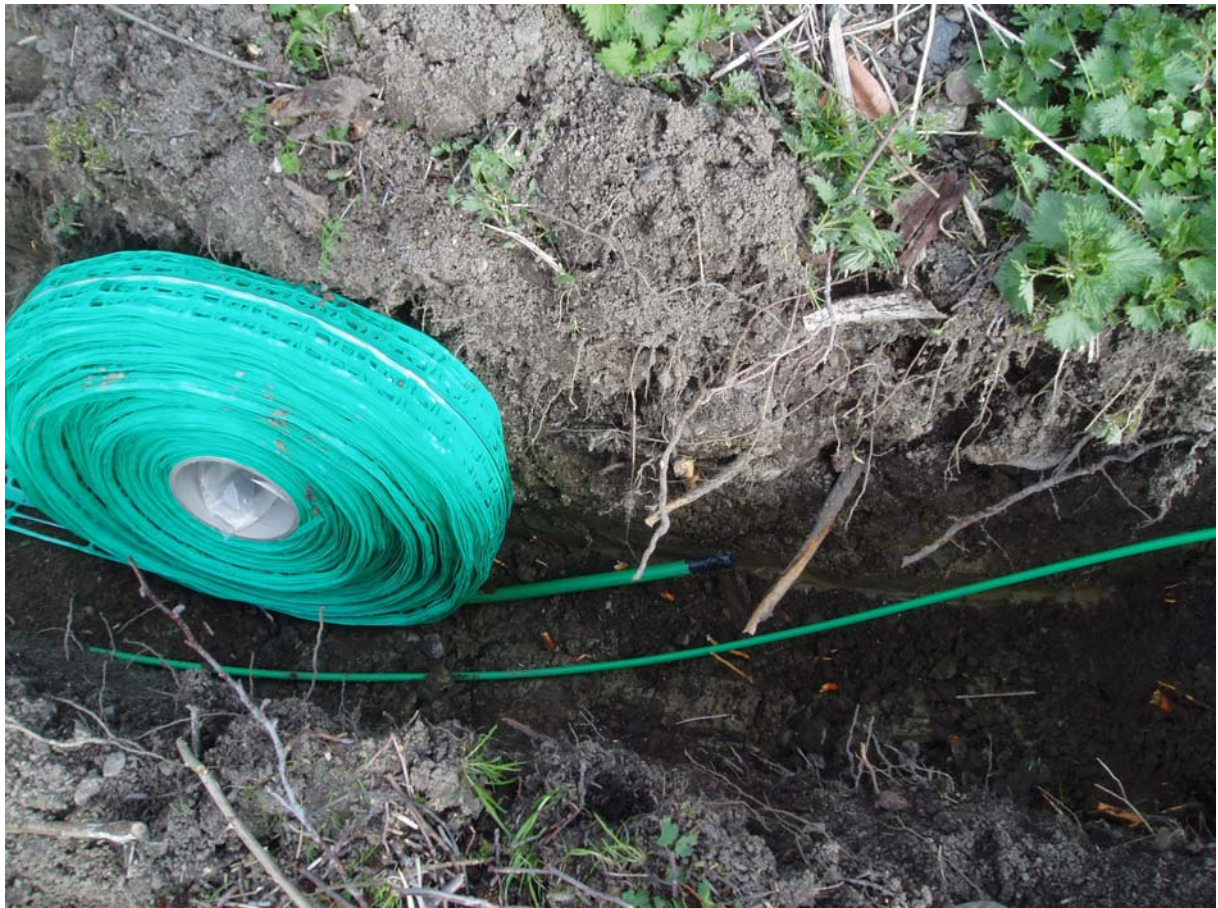
Bild 52. Skarvplats vid skarv 1 tub till 4 tub utanför 4:6

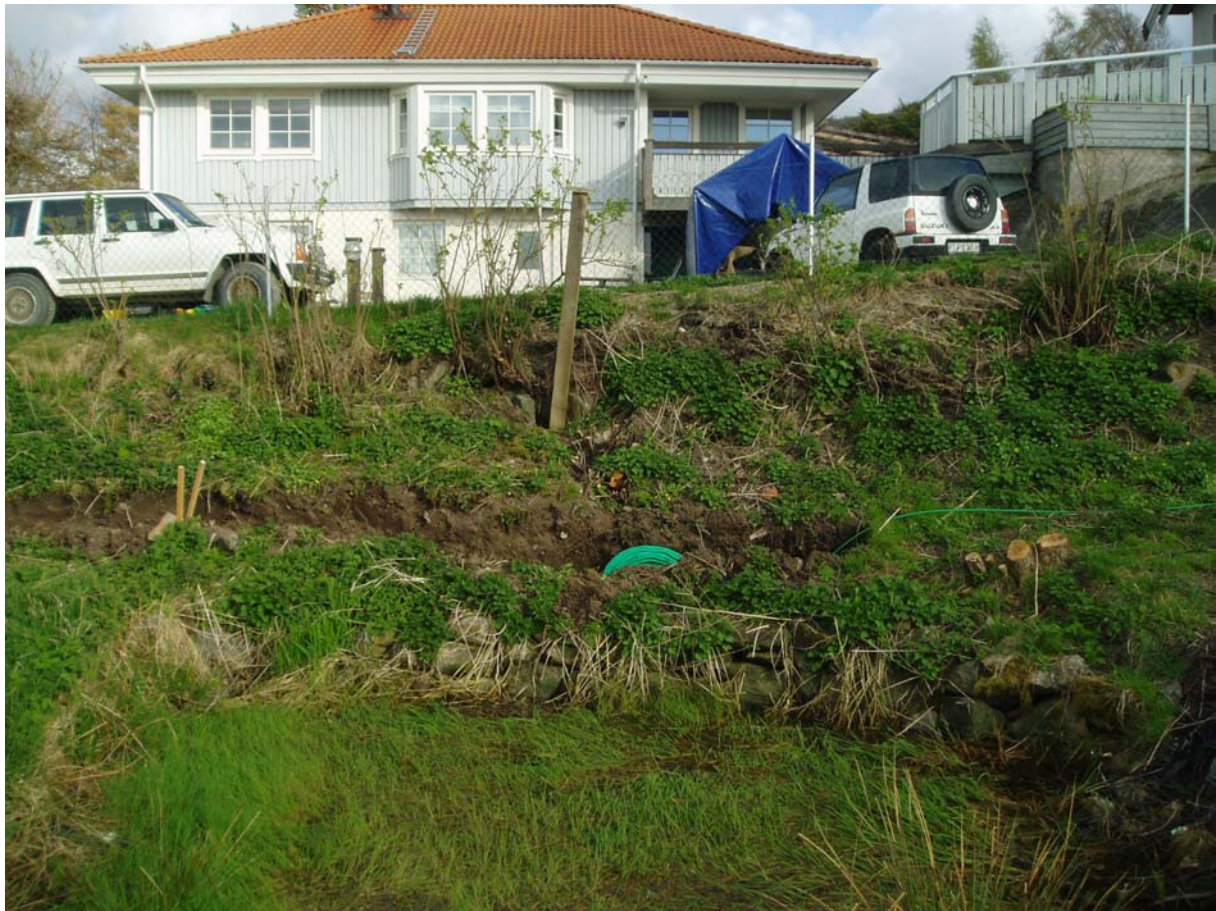
Bild 53. Orienteringsbild av skarv 1 tub till 4 tub utanför 4:6 från bild 52.

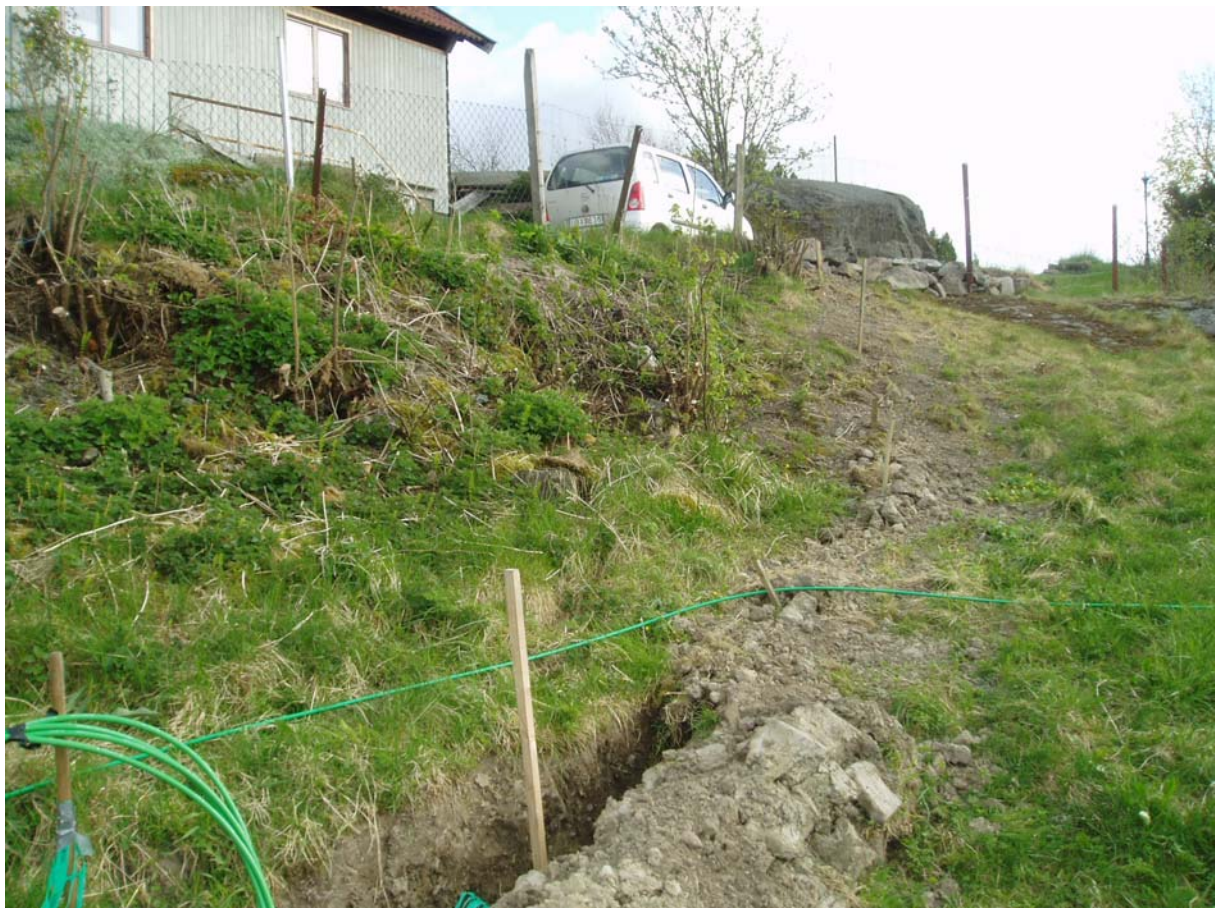
Bild 54. Från skarv 1 tub till 4 tub utanför 4:6 mot fastighet 4:6

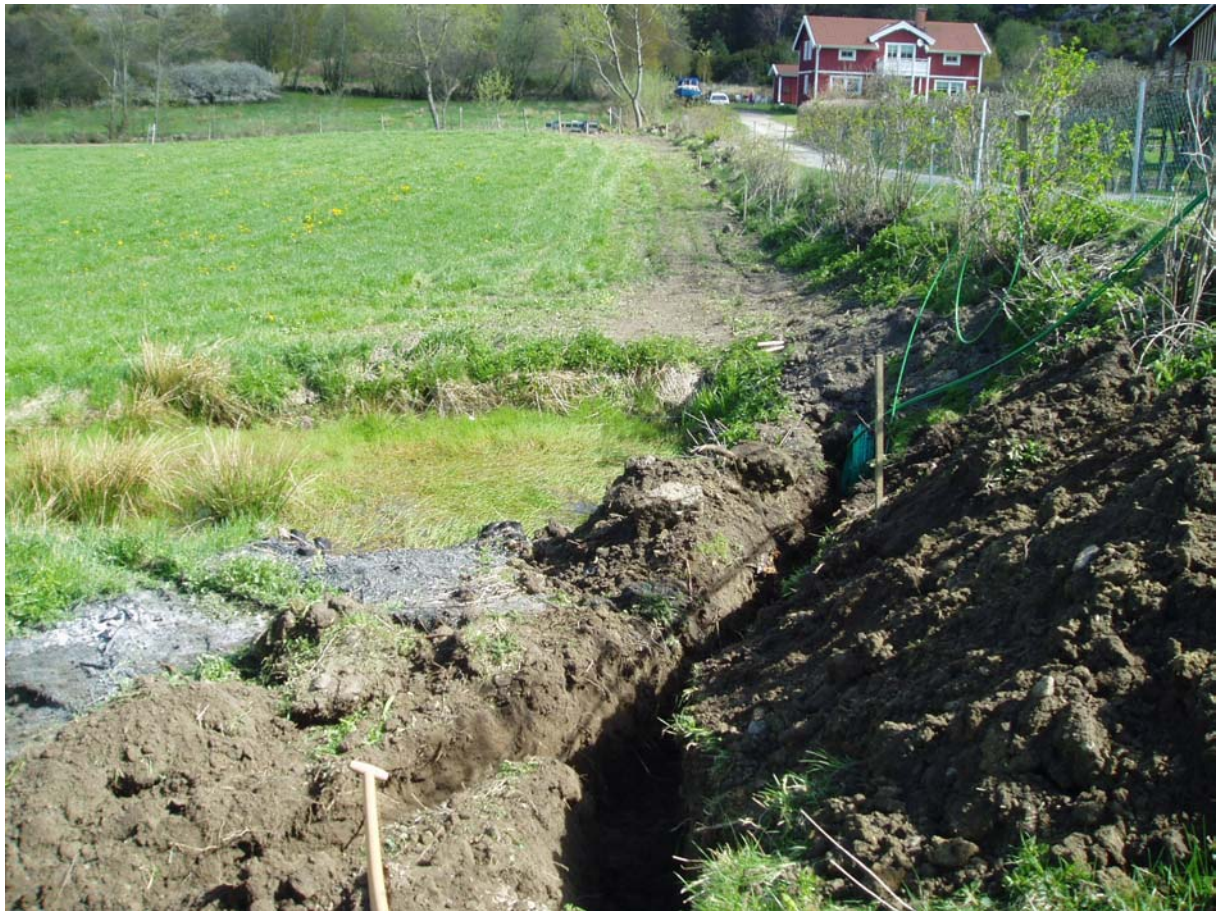
Bild 55. Från skarv 1 tub till 4 tub utanför 4:6 mot fastighet 4:6 och bort mot 4:7
